## **Fischingen, Klosterkirche: Generelle Zustandsdokumentation, Beurteilung und Empfehlungen zur geplanten Sanierung der Aussenfassaden und des Innenraums.**

24. Oktober 2001

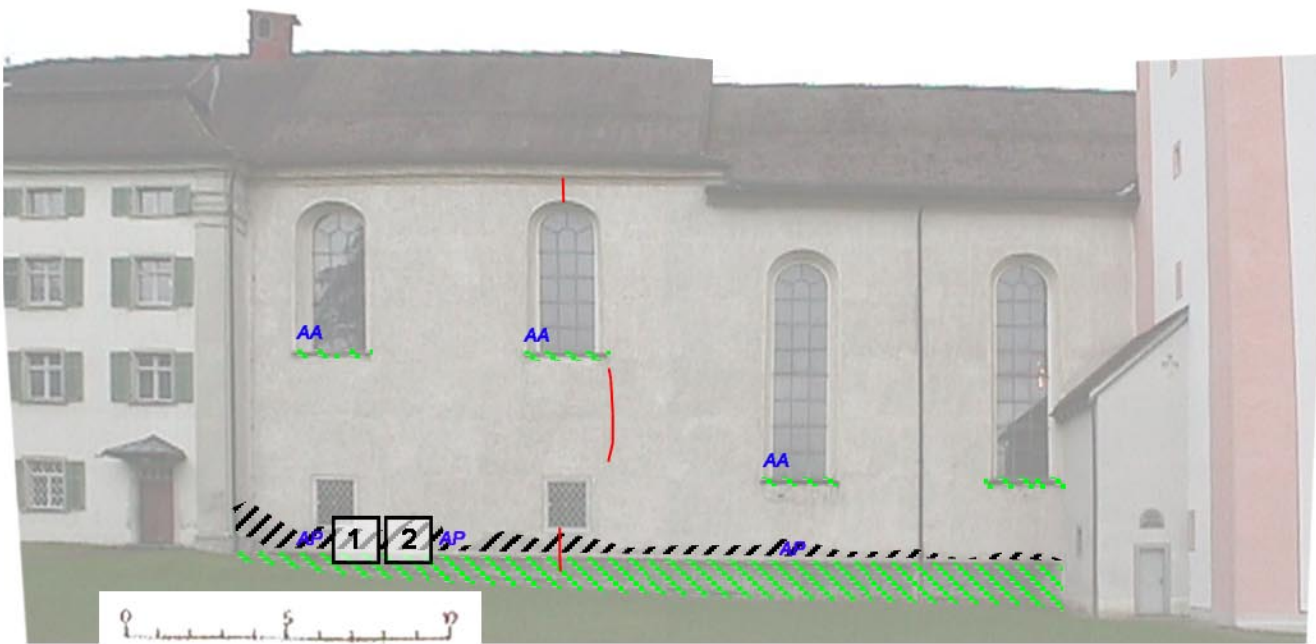
## Fischingen, Klosterkirche, Nordfassade

**Dunkle Flecken, z.T. mit Putzschäden.** An der Nordfassade ist eine dunkle Zone mit welliger Obergrenze um 0 - 1 m über dem Zementsockel ausgebildet. Aufgrund von Beobachtungen an vielen anderen Objekten ist diese Art von Verdunkelung eine oberflächliche Versinterung des neuen Putzes auf altem Mauerwerk im Bereich der mit Salzen angereicherten Grundfeuchtezone. In dieser Zone sind einzelne Putzabschalungen vorhanden. Eine andere Verteilung ist an der Westfassade zu sehen, wo Streifen seitlich von abfliessendem Wasser dunkler erscheinen.

- 1 Abschalender Deckputz, hell getüncht. Nordfassade, 40 cm rechts unterhalb Fenster und 40 cm oberhalb Sockelvorsprung:  
Die oberste Schicht ist ein grober Besenwurfputz mit hauptsächlich gebrochenen (diverse Gesteinsbruchstücke, u.a. Sandsteine, Karbonatgesteine) sowie gerundeten Körnern (u.a. Quarz) bis 8 mm. Der stark abgewitterte, in Vertiefungen erhaltene helle Anstrich ist eine Kalktünche. Die Unterseite der als Schale abgelösten Grobkornschicht besteht aus einem schwach hydraulischen Kalkmörtel mit vorwiegend eckigem Korn 0-1 mm. Vor Ort ist darunter ein Grundputz oder älterer Putz mit vorwiegend rundem Grobkorn bis 15 mm sichtbar.

- 2 Abschalender Deckputz, hell getüncht. Nordfassade, 1.5 m westlich von Probe 1, etwa gleiche Höhe:  
Aufbau und Zusammensetzung wie Probe 1. Der Wasserauszug enthält vor allem Magnesium und Sulfat, daneben etwas Calcium und Nitrat, der pH ist neutral. Aus der Lösung kristallisiert *Magnesiumsulfat* und wenig Gips, es bleibt ein sehr kleiner hygroskopischer Restanteil in Lösung.

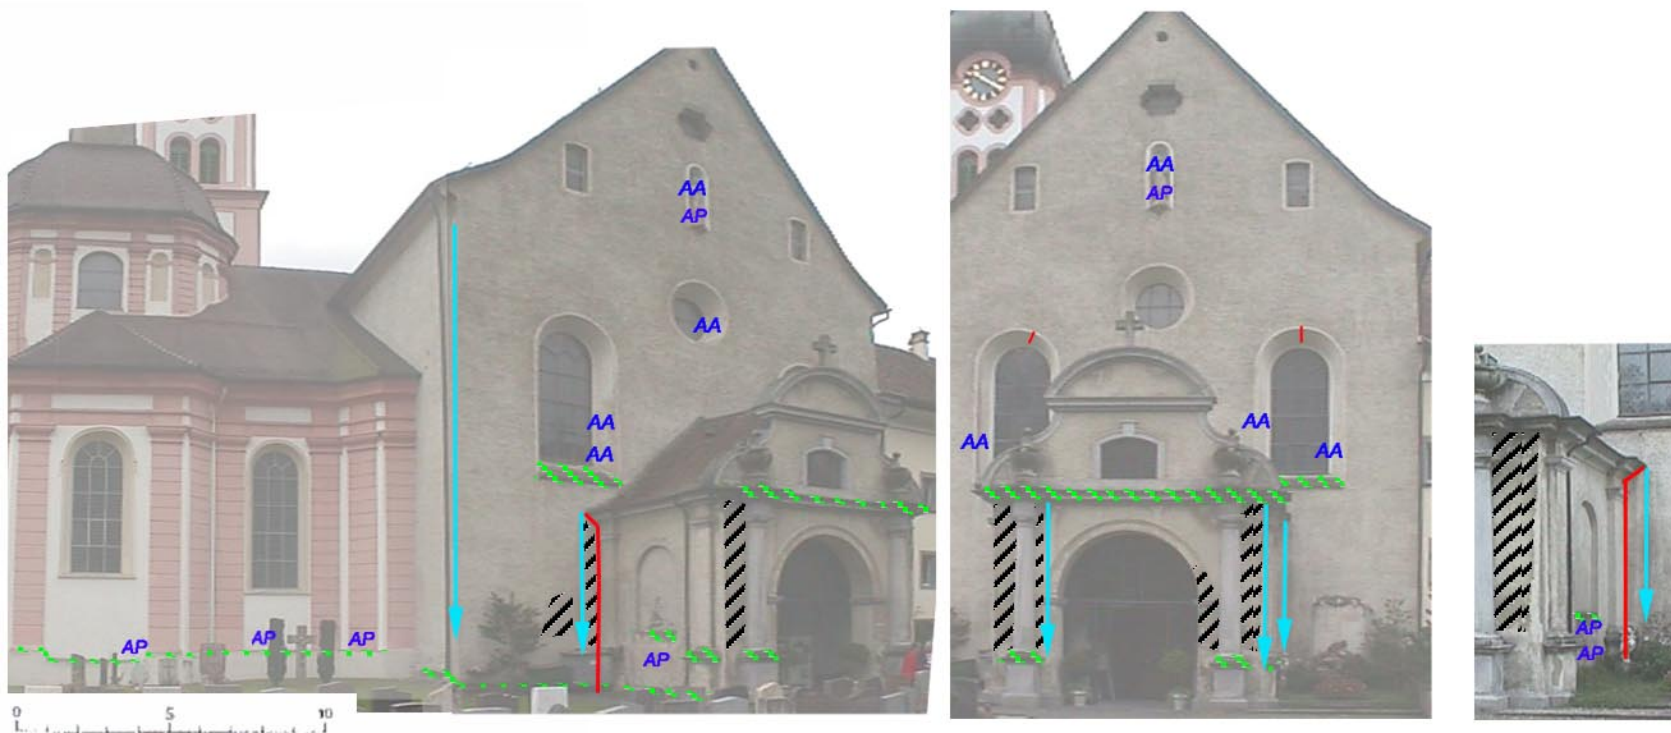
## Fischingen, Klosterkirche, Westfassade

**Abwitternder Anstrich.** An wetterexponierten Fassadenteilen ist der Kalkfarbenanstrich flächig abgewittert: am stärksten an der West-, schwächer an der Nord-, noch schwächer an der Südfassade. Aus Distanz gut sichtbar sind auch Farbschäden an den Fenstereinfassungen vor allem der Westfassade und in schwächerem Mass an der Nord- und Südfassade, wobei hier stärker in ihrem östlichen Teil. Weitere lokale Anstrichschäden sind in der Sockelzone zusammen mit Putzschäden vorhanden.

**Spuren von Wasserläufen.** An der Westfassade sind diverse Stellen auszumachen, wo bei Regen Wasser abfließt. In deren Umgebung bildeten sich Verdunkelungen und lokale Putzschäden. Am Vorzeichen gibt es in solchen Bereichen auch hohlliegende Putze sowie offene Fugen an den Granitprofilen.

**Risse.** An diversen Stellen sind kleinere, statisch bedingte Risse vorhanden (oft über Fenserscheiteln der Nord-, West- und Südfassade). Ein grösserer Riss befindet sich in der Baufuge zwischen Vorzeichen und Schiff-Westwand.

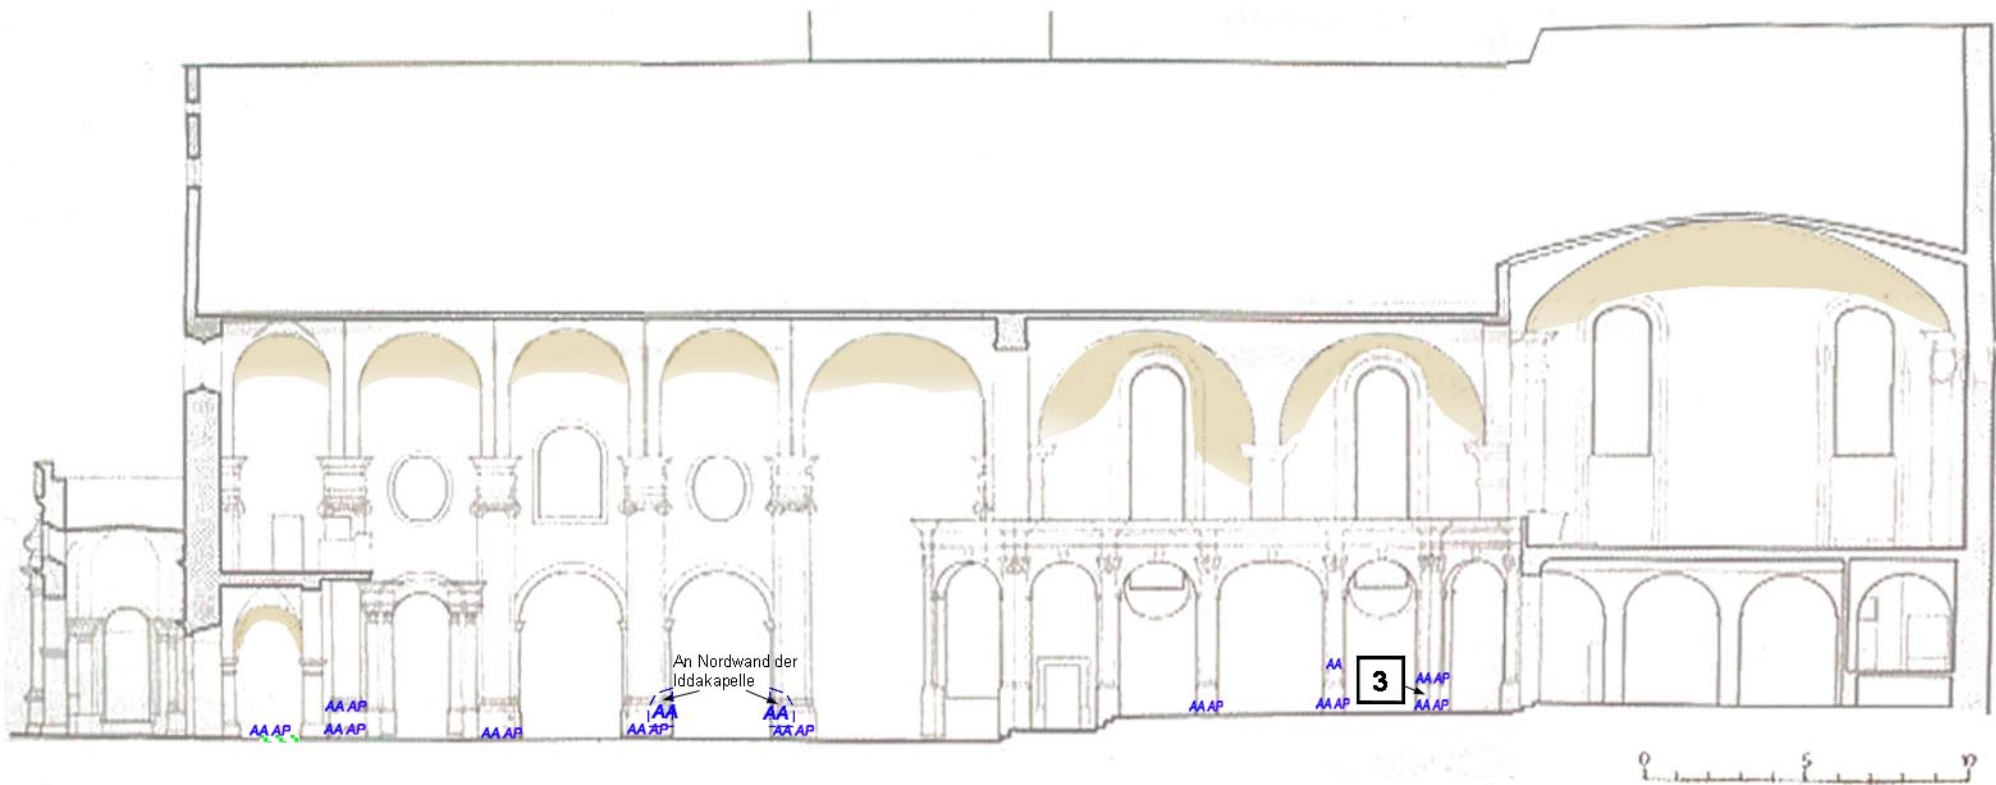
## Fischingen, Klosterkirche, West-Ost-Schnitt mit Ansicht Nordseite innen

**Mikroorganismen-Bewuchs** in Form von grünen Flecken auf einigen Bodenplatten im Südgang, sowie z.B. an einer Stelle der Nordwand in bodennahem Bereich,

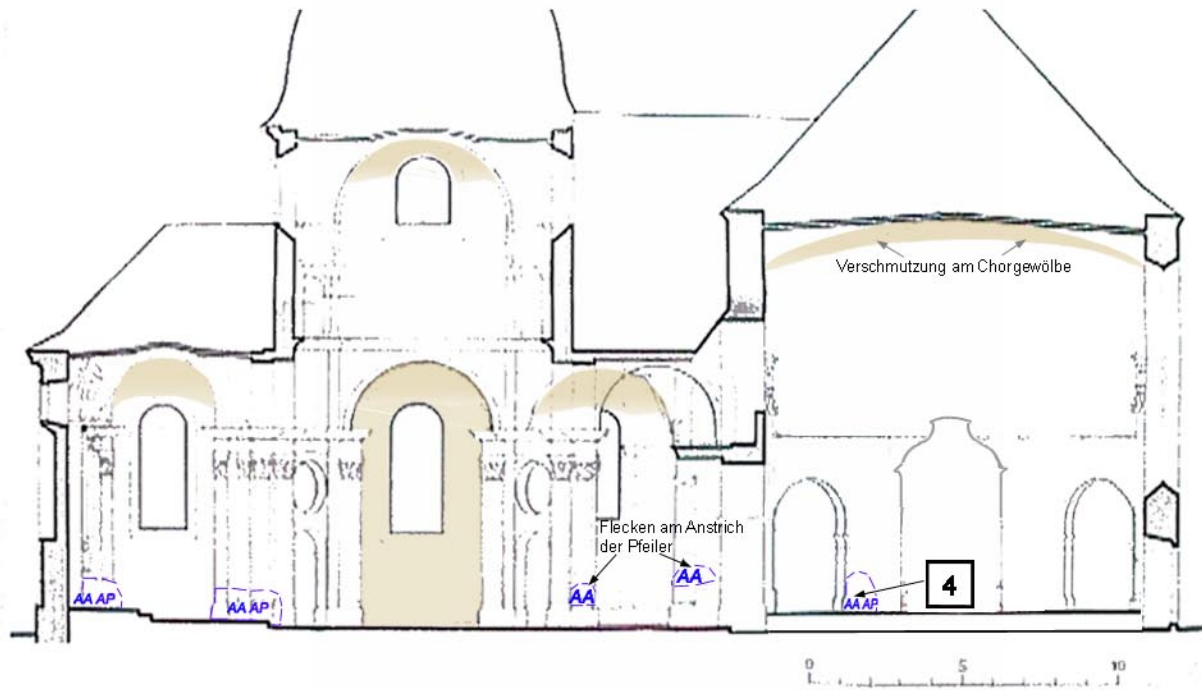
**Fischingen, Klosterkirche, Nord-Süd-Schnitt mit Ansicht Ostseite innen** (schematisch konstruiert)

- 3 Salzrasen auf abblätterndem Anstrich und Gipsmörtel. Chor, Pfeiler Nord/Nordost, ca. 35 cm über Boden:  
Das Salz besteht aus *Epsomit* ( $\text{MgSO}_4 \cdot 7\text{H}_2\text{O}$ ).

- 4 Salzrasen auf abblätterndem Anstrich und Gipsmörtel. Chor, Pfeiler Nordost/Ost, ca. 20 cm über Boden:  
Das Salz besteht aus *Epsomit* ( $\text{MgSO}_4 \cdot 7\text{H}_2\text{O}$ ).

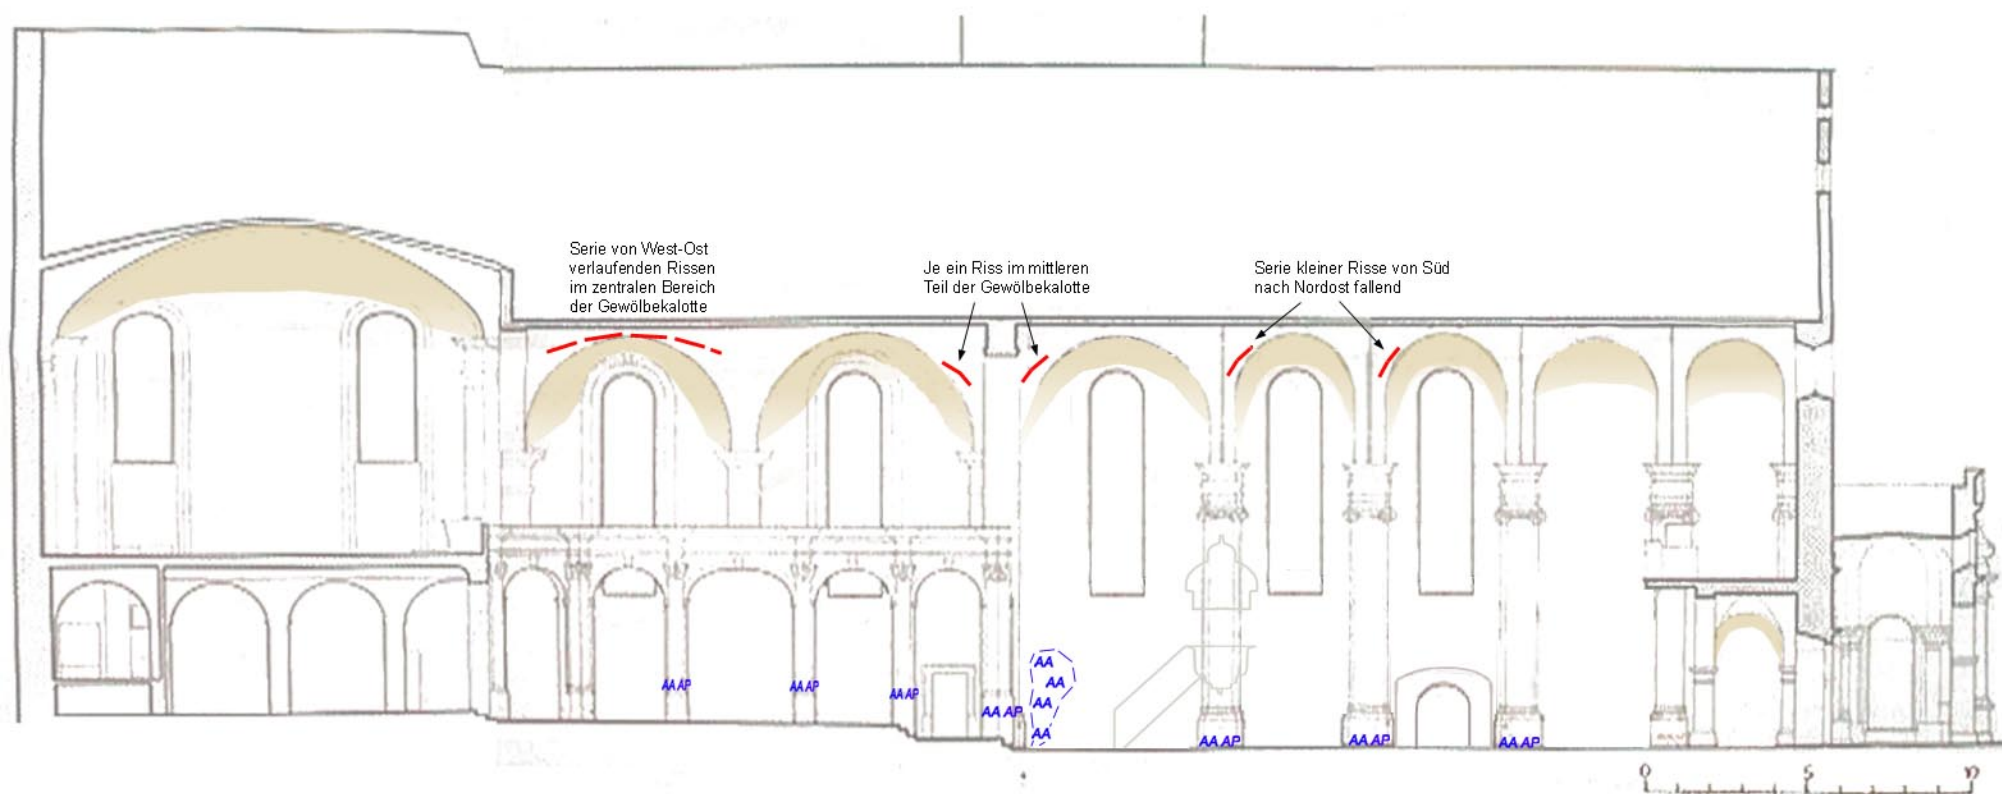
### Fischingen, Klosterkirche, Ost-West-Schnitt mit Ansicht Südseite innen (schematisch konstruiert)

**5:** Schiff-Südwand, 5 cm über Boden, horizontal.

**7:** Südgang, Südwand, ca. 10 cm über Boden, horizontal.

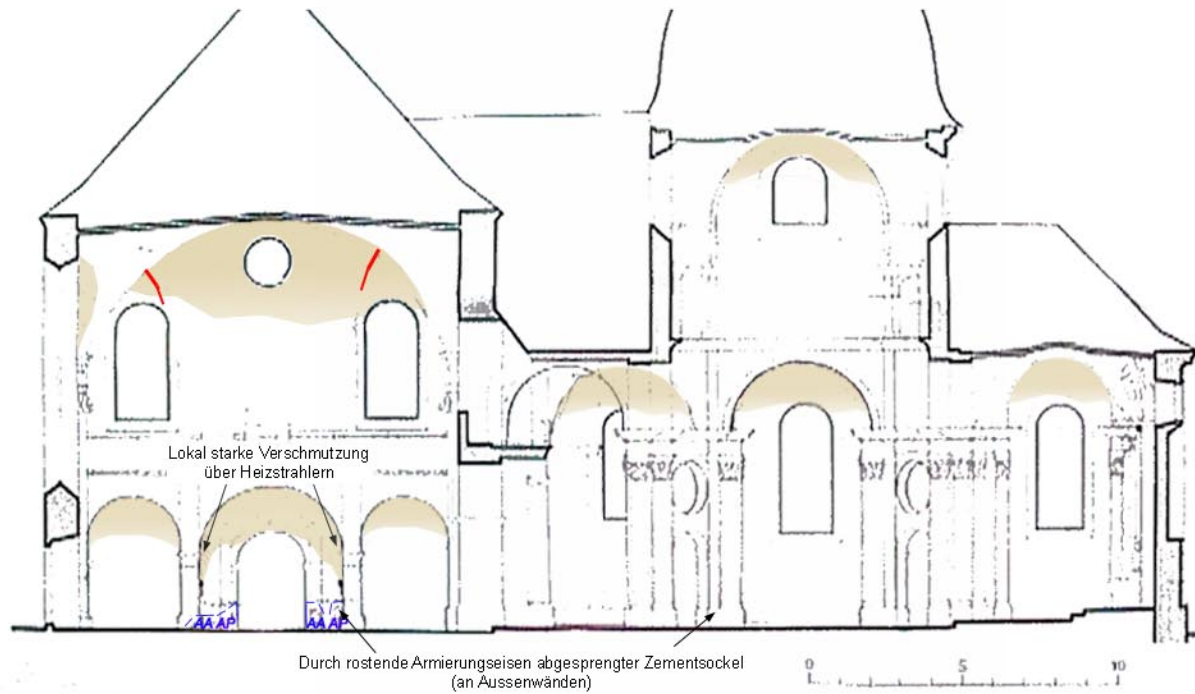
### Fischingen, Klosterkirche, Süd-Nord-Schnitt mit Ansicht Westseite innen

**8:** Iddakapelle, Westwand, ca. 10 cm über Boden, horizontal.

**9:** Iddakapelle, Pfeiler Süd/Südwest, Westseite, ca. 10 cm über Boden, horizontal.
