Kloster Fischingen: Dachkonstruktion Kirche Zustand der Holzkonstruktion

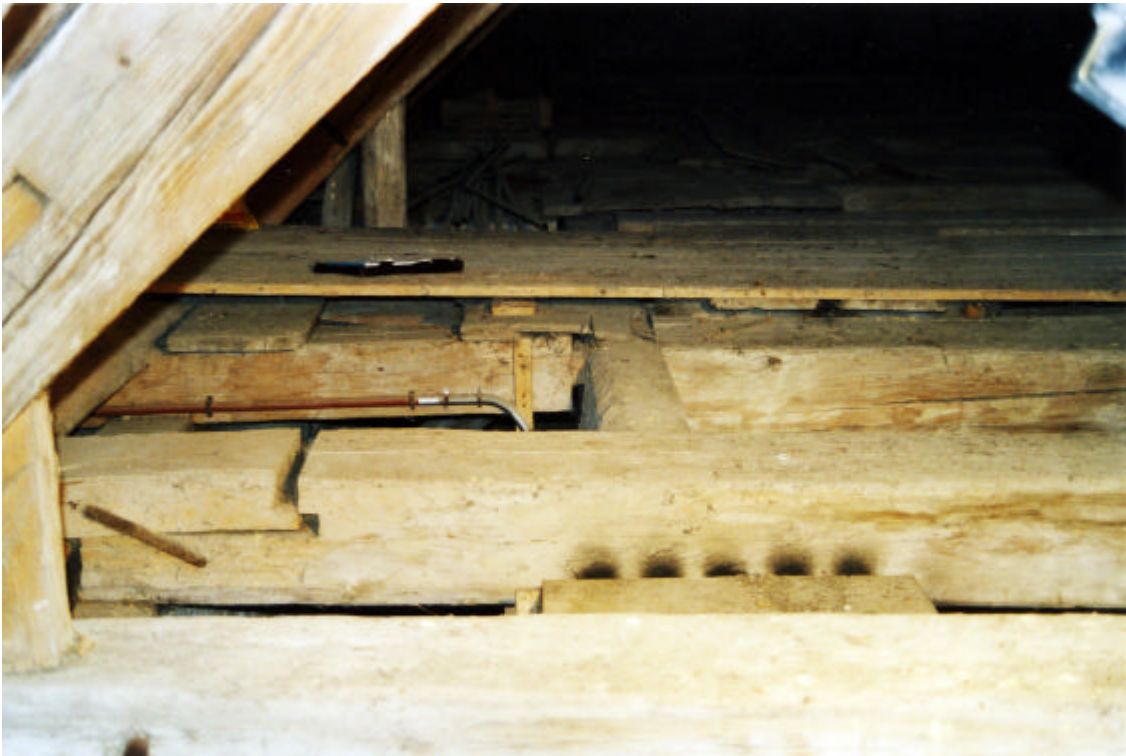
Bei liegenden Dachtragwerken übernimmt der unterste Balken den Zug zwischen den Schwellen an den Längswänden. Einige dieser Balken wurden bei Sanierungen oder Umbauten durchgetrennt, so dass sie die Zugkräfte nicht mehr übernehmen können.

Insbesondere sind beim Eingang zum Dachgeschoss (Binder 8-9, Nordseite) Verschiebungen sichtbar. Die Balken wurden aus den Zapfenlöchern eines später eingebauten Wechsels ausgezogen.

Durch diese horizontalen Verschiebungen können auch Durchbiegungen in Bindermitte (d.h. über dem Gewölbe) entstehen.

Foto 1: Balkenstösse Binder 8/9 (Nordseite)

Wie erwähnt sind bei Binder 8 und 9 auf der Nordseite Verschiebungen sichtbar. Zugleich sind in diesem Bereich auf der Südseite Risse im Gewölbe erkennbar.

Wie schon erwähnt müssen die durchtrennten Zugbalken bei einer Sanierung wieder stabilisiert werden (Zug-Druck-Verbindung), damit weitere Verschiebungen verhindert werden können.

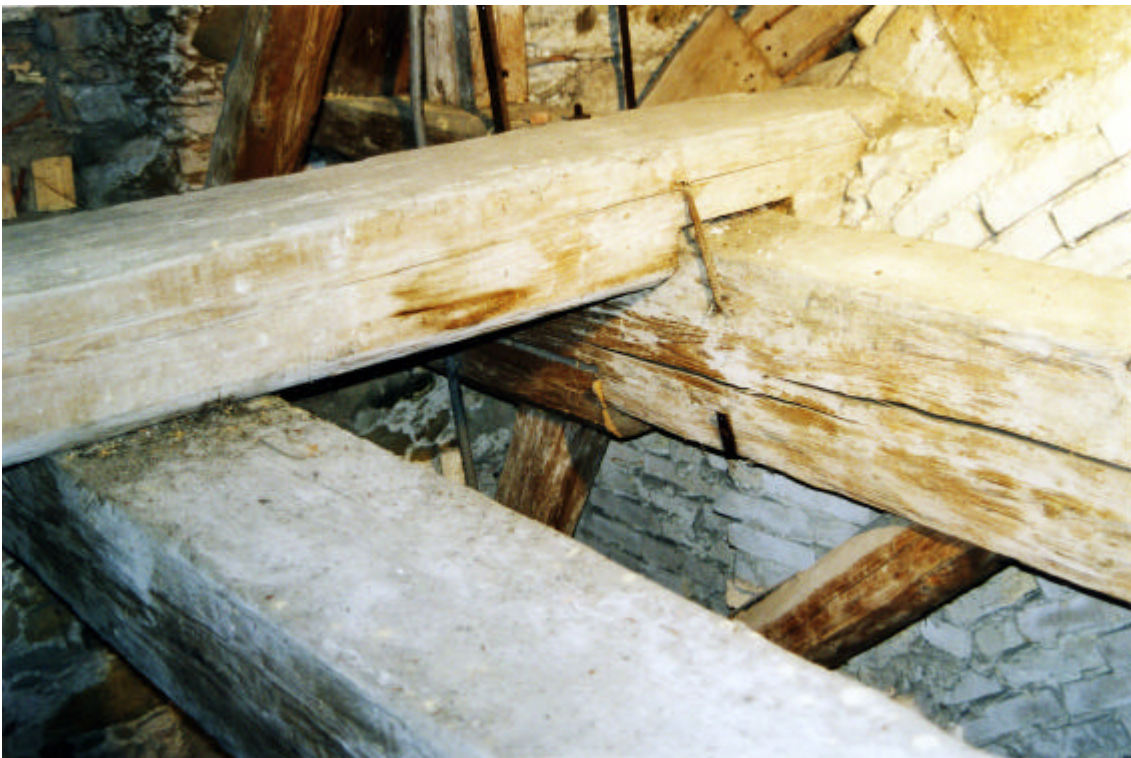
Der letzte Binder über dem Chorraum (Binder 15) wurde bei beiden Auflagern saniert. Die Faulstellen des Trägers wurden entfernt und mit Sattel und Streben ergänzt.

Der Zugbalken weist eine Durchbiegung von ca. 7 cm auf. Er liegt aber nicht auf dem Gewölbe auf. Zwischen Holz und Stein bestehen ca. 3 cm Luft.

Es ist jedoch anzunehmen, dass der Träger vor der Sanierung auf dem Gewölbebogen gelegen hat.

Foto 2: Auflager von Binder 15 (Nordseite)

Ebenso muss das Auflager von Binder Nr. 15 auf der Nordseite genauer kontrolliert und allenfalls verstärkt werden.

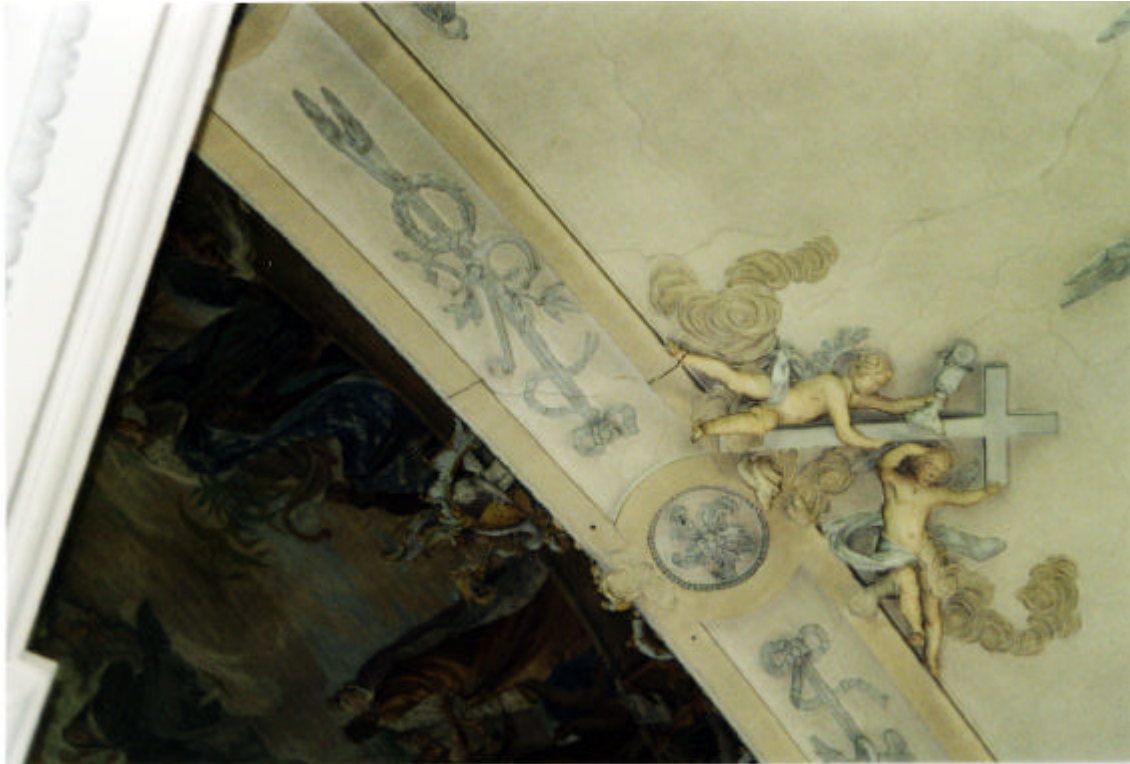
Ebenfalls sind unter Binder 15, der am Auflager saniert wurde, grosse Risse erkennbar.

Foto 3: Risse unter Binder 15

Eine genauere Untersuchung könnte hier Klarheit verschaffen.
Wir schlagen vor, die Bewegungen der Hängepfosten und Zugbalken bei unterschiedlichen Lasten im Sommer und Winter zu messen.

Falls bei Durchbiegungsmessungen ein Zusammenhang zwischen Trägerverformung und den Rissen in den Gewölben nachgewiesen werden kann, sind noch weitere Massnahmen nötig (z.B. Steine unter den Trägern abspitzen).

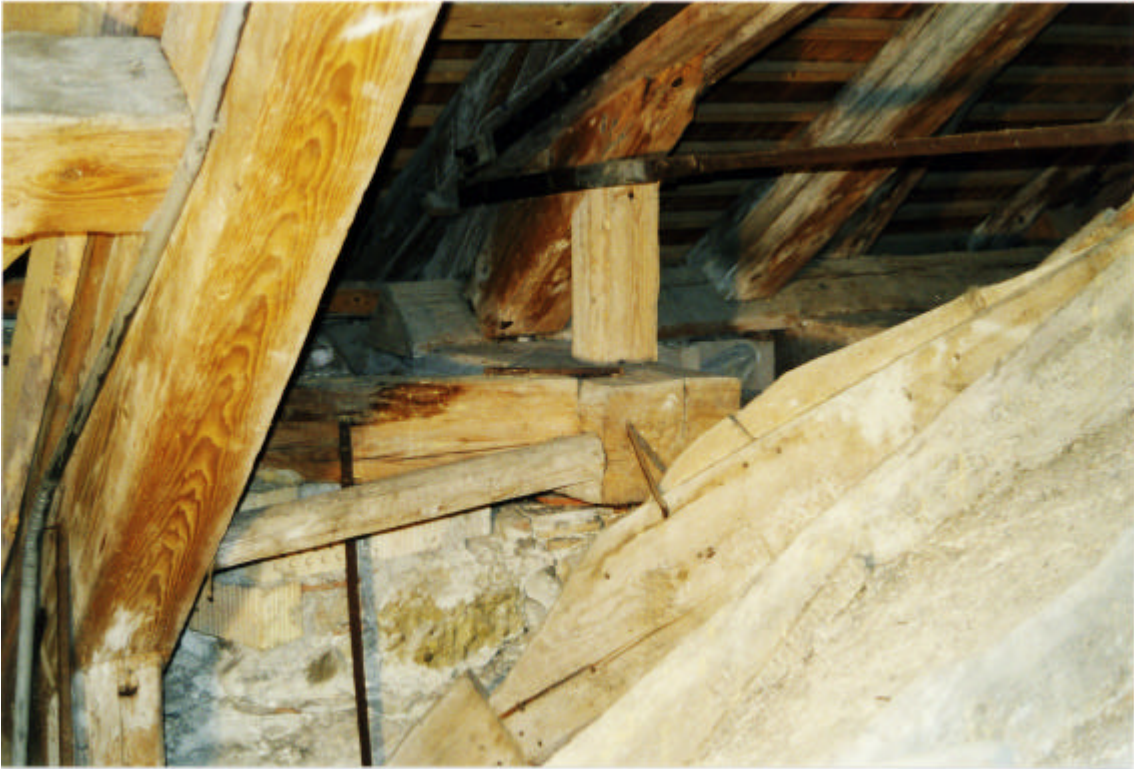
Die ursprüngliche Konstruktion wurde komplett verändert. Wegen dem neuen Gewölbe mussten die Zugbänder (Eiche) zerschnitten werden. Die Hängepfosten wurden abgeschnitten. Teilweise sind Zugbänder aus Stahl vorhanden, die jedoch nicht am Fuss der Konstruktion angesetzt sind. Als Ersatz für die entfernten Teile wurden Streben vom Binderfuss bis Hängepfosten eingesetzt.

Foto 4: abgetrennte Zugbalken mit Stahlzugband (Nordseite)

Für einen statischen Nachweis müsste dieser Teil noch genau aufgenommen werden.
Es konnten jedoch keine sichtbaren Verschiebungen festgestellt werden.

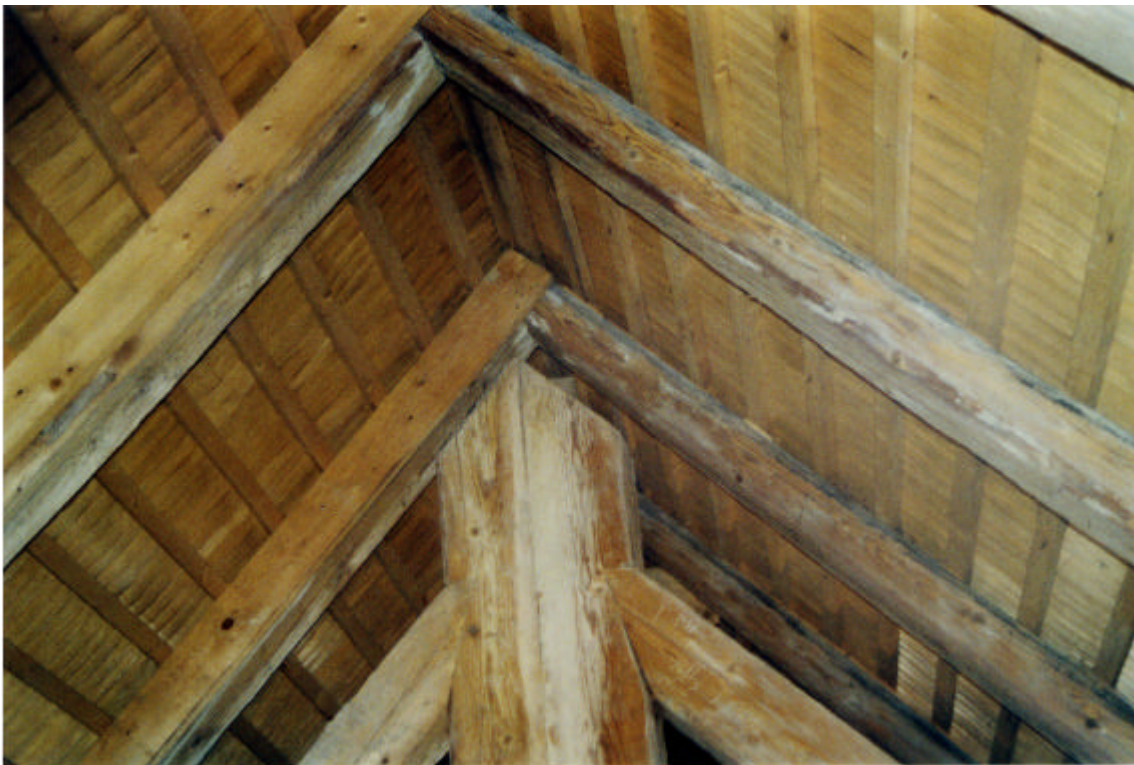
Es wurde ein Schindelunterdach montiert, das jedoch einige Lücken aufweist (fehlende Schindeln, ehemalige Dachfenster).

Foto 5: abgeänderte Dachkonstruktion über Galerie
