Renovation Katholische Kirche Fischingen

Auftrag

Befund und Beurteilung

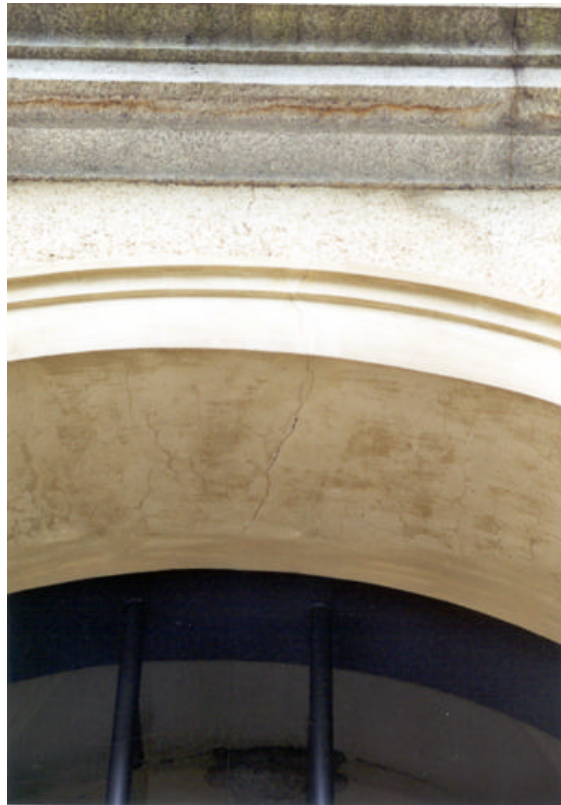
Photo Nr. 1

Das Vorzeichen wurde um 1886/87 an die etwa 200 Jahre ältere Westfassade der Kirche angebaut. Die Konstruktion des Vorzeichens scheint unabhängig von der Westfassade der Kirche zu sein und weist mit Ausnahme von Rissen im Bereich der Bogenscheiteln über dem Eingang und an der Südfassade keine Mängel im statischen Sinne auf. Dieses vertraute Rissbild an Sturzbögen beeinträchtigen die Stabilität der Konstruktion nicht. Solche Risse sind die Folge äusserer Einwirkungen (Windkräfte, Temperaturschwankungen etc.) auf solche Bogenkonstruktionen aus Natursteinen, wodurch auch Zugspannungen entstehen, die in Natursteinkonstruktionen nur durch Rissbildungen abgebaut werden können.

Sturzbogen über Eingang
auf der Westseite des
Vorzeichens

Riss im Bogenscheitel

Im Rahmen der vorgesehenen Renovation des Vorzeichens und der Westfassade sind die Sturzbogenrisse kraftschlüssig mittels Injektionen zu verpressen.

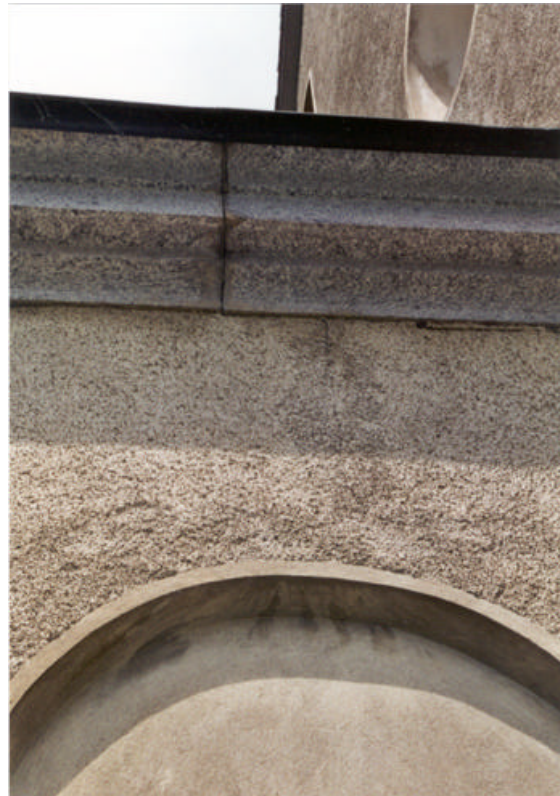
Photo Nr. 2

Sturzbogen auf der Westseite
des Vorzeichens

Riss über dem Bogenscheitel

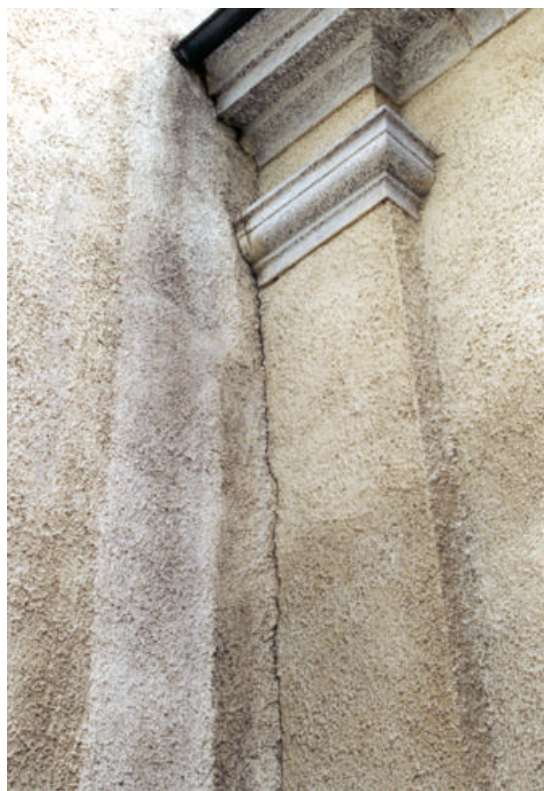
Photo Nr. 3

Unvermeidbar sind Risse entlang der Kontaktflächen zwischen Vorzeichen und älterer Westfassade, aussen und im Innern des Vorzeichens. Das unterschiedliche Verhalten von Baumaterialien verschiedenen Alters und verschiedener Art führen an solchen

Kontaktstellen zur gegenseitigen Abtrennung. Was dem Beobachter als Riss erscheint, ist in Wirklichkeit eine natürliche Fuge.

Vorzeichen
Anschluss an Westfassade
der Kirche, nordseits

Trennriss im Putz

Entlang der Kontaktflächen zwischen Vorzeichen und Westfassade sind die Putze innen und aussen sorgfältig zu trennen. Die Fugen sind mit geeignetem Fugenmaterial abzudichten.

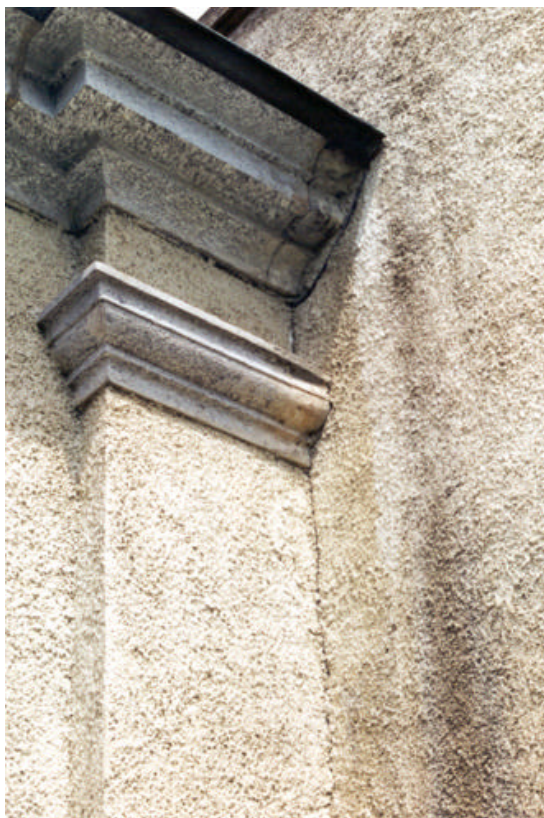
Photo Nr. 4

Vorzeichen
Anschluss an Westfassade
der Kirche, südseits

Trennriss im Putz

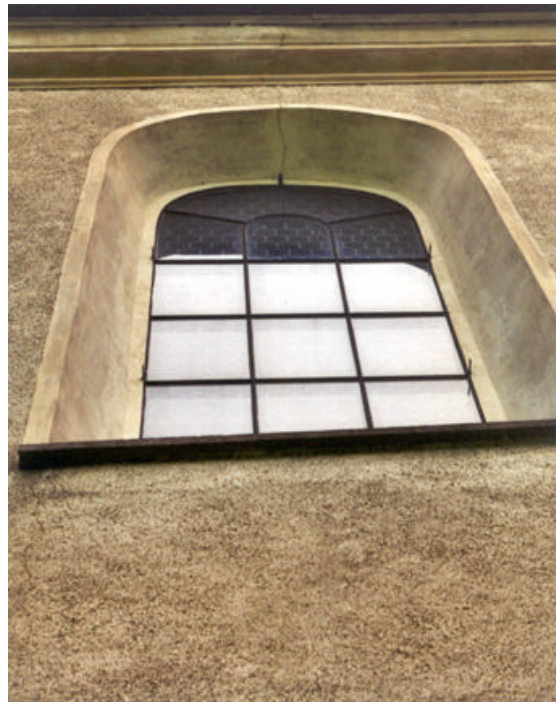
Photo Nr. 5

An der Nordfassade entstanden Risse im Bereich des 2. Kirchenfensters von Ost. Neben einem Sturzbogenriss sind Vertikalrisse im Brüstungsbereich des Kirchenfensters und unterhalb des Sakristeifensters zu beobachten.

Dem Grundrissplan ist zu entnehmen, dass in diesem Bereich auch eine Kontaktstelle zwischen einem älteren (um 1680) und einem neueren (um 1760) Bauteil vorhanden ist. Diese Kontaktstelle ist nicht in Form einer Fuge ausgebildet, sondern wurde sowohl aus Stabilitätsgründen wie auch aus Rücksicht auf eine einheitliche Gestaltung der Fassade durch gegenseitige Verzahnung "verwischt". Bei solchen verzahnten Kontaktteilen ist das Rissbild relativ willkürlich, weil es den schwächsten Stellen im Mauerwerk im Kontaktbereich folgt.

Nordfassade der Kirche

Riss im Sturzbogenscheitel
beim 2. Kirchenfenster von
Ost;
Riss links unter Fenstersims

Vor einer in absehbarer Zeit vorgesehenen Kirchenrenovation sind keine baulichen Sofortmassnahmen notwendig. Vorbehältlich von späteren, d.h. im Zuge einer Renovation vorzunehmender genauerer Untersuchungen und allfällig dadurch gewonnener neuer Erkenntnissen empfehlen wir, die Sturzbogenrisse bei den Kirchenfenstern, die geschilderten und auf den Photos erkennbaren Risse an der Nord- und Südfassade und die Risse im Chorbogen ebenfalls zu verpressen. Hiefür ist mit heutigem Preisstand mit Kosten Fr. 15'000.- bis 20'000.- zu rechnen.

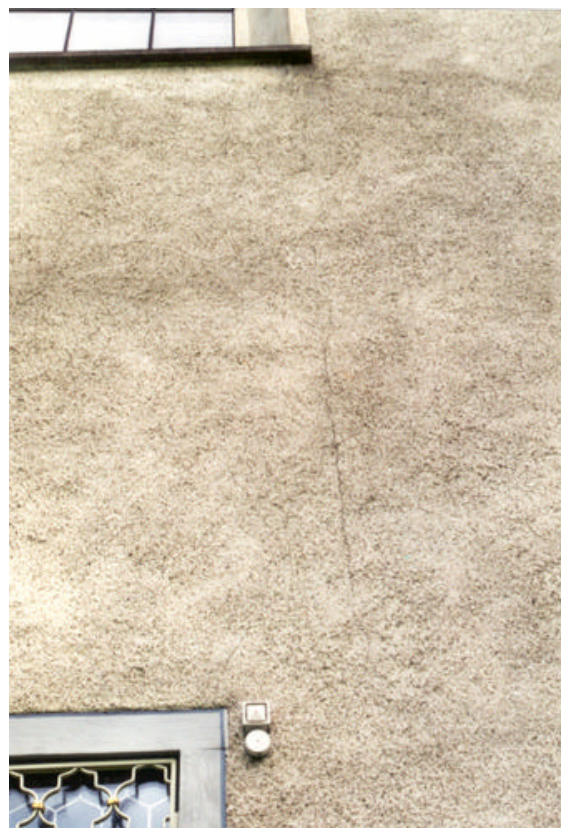
Photo Nr. 6

Nordfassade der Kirche

Vertikalriss rechts unterhalb
des Fensters auf Bild 5

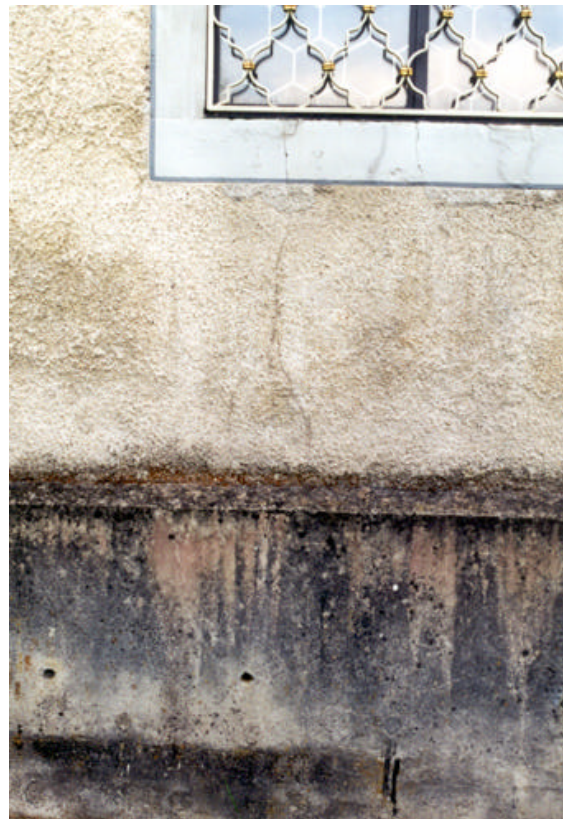
Photo Nr. 7

Nordfassade der Kirche

Riss in der Fensterbrüstung
beim westlichen Sakristei-
fenster

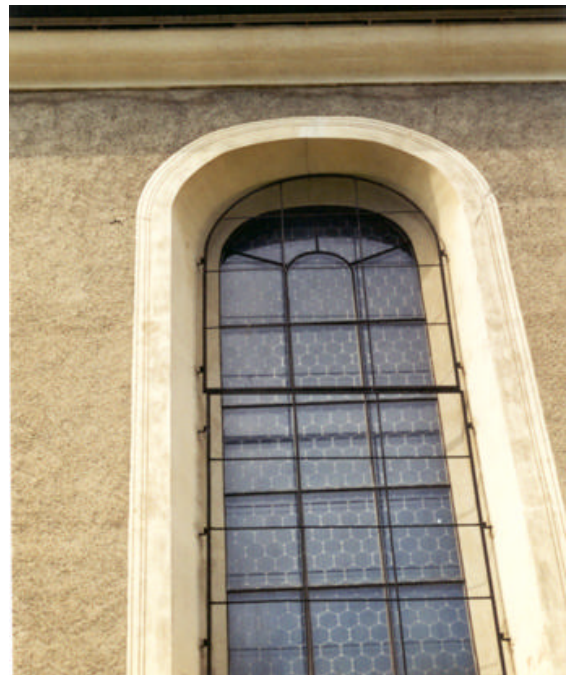
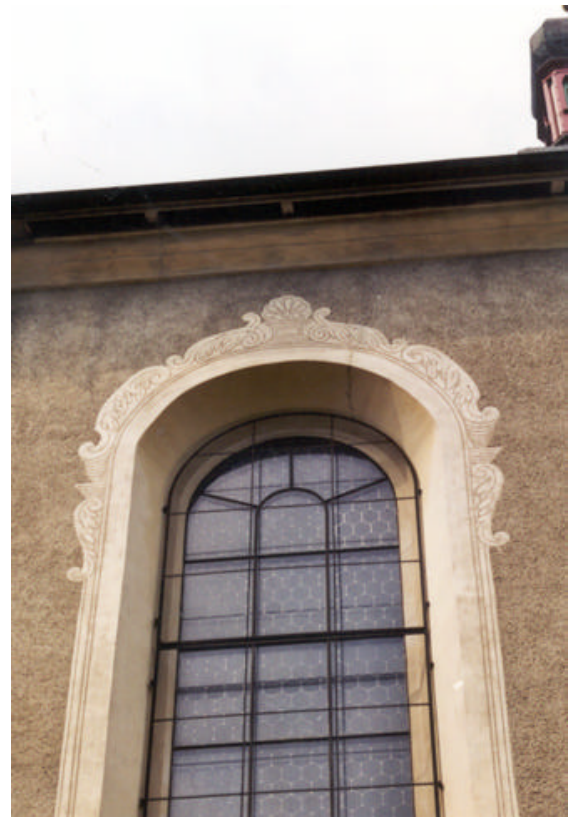
Photo Nr. 8 + 9

Ein ähnliches Rissbild ist auch an der Südfassade beim 2. Fenster von Ost zu beobachten. Hier verläuft der Riss links vom Fenstersims des genannten Fensters vertikal nach unten, dann abgesetzt entlang des Sakristeifensters bis zum Dach des Kreuzganges. Der Rissverlauf dürfte auch etwa identisch sein mit der Stelle der Etappierung des Mauerwerks.

Südfassade der Kirche

Beispiele von Rissen in
den Sturzbögen bei den
Kirchenfenstern
